INFORME DE VISITA DE CONTROL
N° 002-2025-OCI/0369-SVC

**“MEJORAMIENTO DEL SERVICIO DE EDUCACIÓN
PRIMARIA EN I.E. 82291 DE CENTRO POBLADO CAMPANA
DISTRITO DE CAJABAMBA DE LA PROVINCIA DE
CAJABAMBA DEL DEPARTAMENTO DE CAJAMARCA”**

**PERÍODO DE EVALUACIÓN:
DEL 27 DE ENERO DE 2025 AL 31 DE ENERO DE 2025**

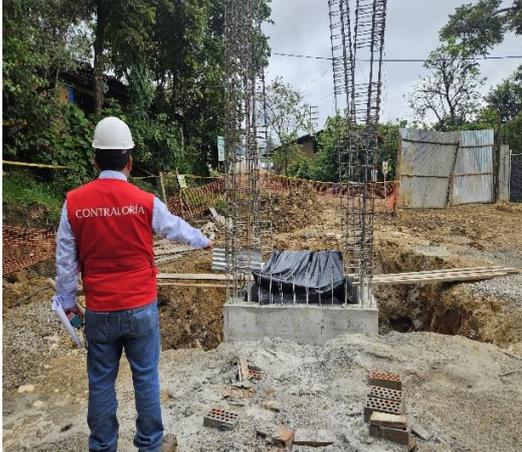
<p><i>Se evidenció la estructura de concreto expuesta sin señalización de seguridad y delimitación.</i></p>	<p><i>Se evidenció madera expuesta sin señalización de seguridad y delimitación.</i></p>
<p align="center">Imagen n.º 7</p>

De acuerdo a lo expuesto anteriormente, se puede inferir que la falta y la existencia de deficiencias en la señalización de seguridad y delimitación de los trabajos que se encuentran en ejecución, pondría en riesgo la integridad física de los trabajadores y terceros que ingresan a verificar los trabajos en la obra.

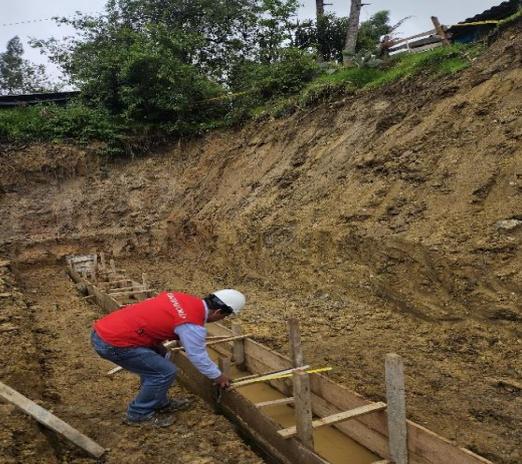
<p><i>Se aprecia encofrado de madera expuesta sin señalización de seguridad y delimitación.</i></p>	<p><i>Se evidenció madera expuesta sin señalización de seguridad y delimitación.</i></p>

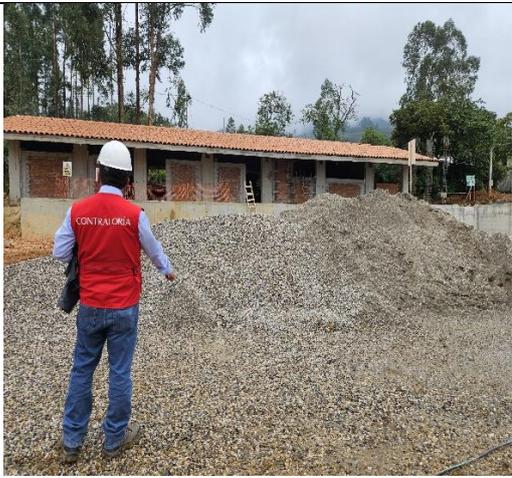
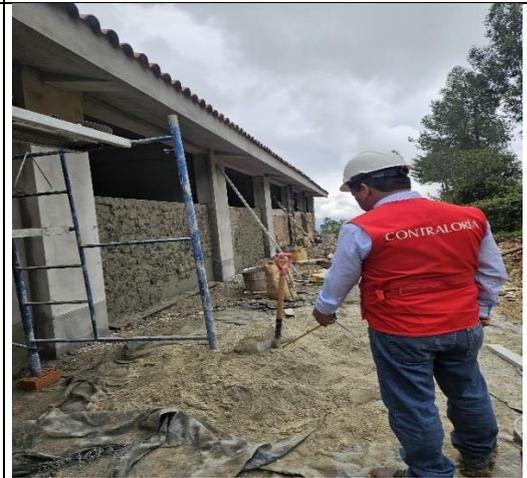
Imagen n.º 9	Imagen n.º 10

Al respecto, la Comisión de Control evidenció que los materiales (arena fina y gravilla), que fueron usados en las diferentes partidas, se encuentran sin protección alguna y expuesto a la intemperie; por lo que actualmente se encuentran en estado de contaminación, situaciones que quedaron plasmadas en el Acta n.º 002-2025-OCI/MPC de 24 de enero de 2025, como se muestra a continuación:

<p><i>Materiales de construcción (arena fina y gravilla) se encuentran contaminados con tierra</i></p>	<p><i>Materiales (arena fina) para tarrajeo se encuentra contaminada con tierra.</i></p>
